Saubere Rohre sichern eine reibungslose Pulverproduktion

Verschmutzte Rohrleitungen verursachten bei einem amerikanischen Pulverlackhersteller große Produktionsprobleme. Durch eine kontinuierliche Filtration mittels mechanisch selbstreinigender Siebkorbfilter konnten kontaminationsbedingte Ausfälle verhindert und die Pulverqualität verbessert werden.

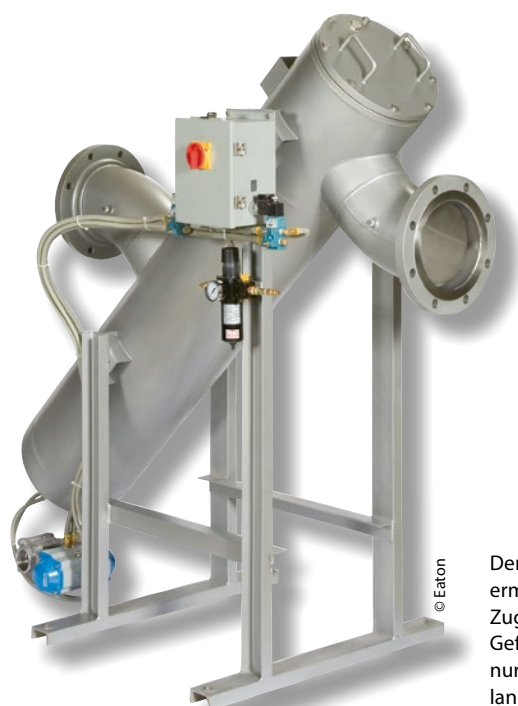
Der mechanisch selbstreinigende Siebkorbfilter ermöglicht einen einfachen und schnellen Zugang bei Wartungsaufgaben, senkt die Gefahr potenzieller Leckagen und erfordert nur wenige bewegliche Teile, weshalb eine lange Lebensdauer erreicht wird.

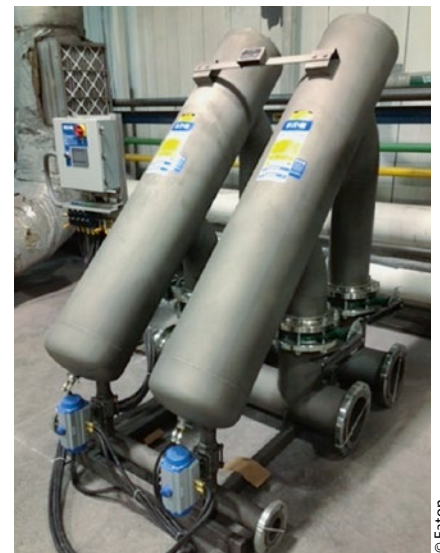
In einer großen Produktion für Pulverbeschichtungen wurden zwei mechanisch selbstreinigende Siebkorbfilter installiert, um den gesamten Durchfluss von rund 2300 Liter pro Minute im Hauptkreislauf zu filtrieren.

Um den gesamten Durchfluss von rund 2300 Liter pro Minute im Hauptkreislauf filtrieren zu können, wurden zwei mechanisch selbstreinigende Siebkorbfilter installiert. Somit ist sichergestellt, dass sowohl die Durchfluss- als auch die Abscheideanforderungen des Systems erfüllt werden. Die Filter wurden an einem gemeinsamen Verteiler mit Absperrklappe eingebaut. Somit kann der Durchfluss ein-

fach von einem Siebkorbfilter zum anderen umgeleitet werden. Dies soll kostspielige Ausfallzeiten vermeiden, wenn einer der Filter wegen Wartungsarbeiten oder aus anderen Gründen außer Betrieb ist. Die Wartung der neuen Siebkorbfilter erfolgt jährlich.
